## Machine d'impression rotative

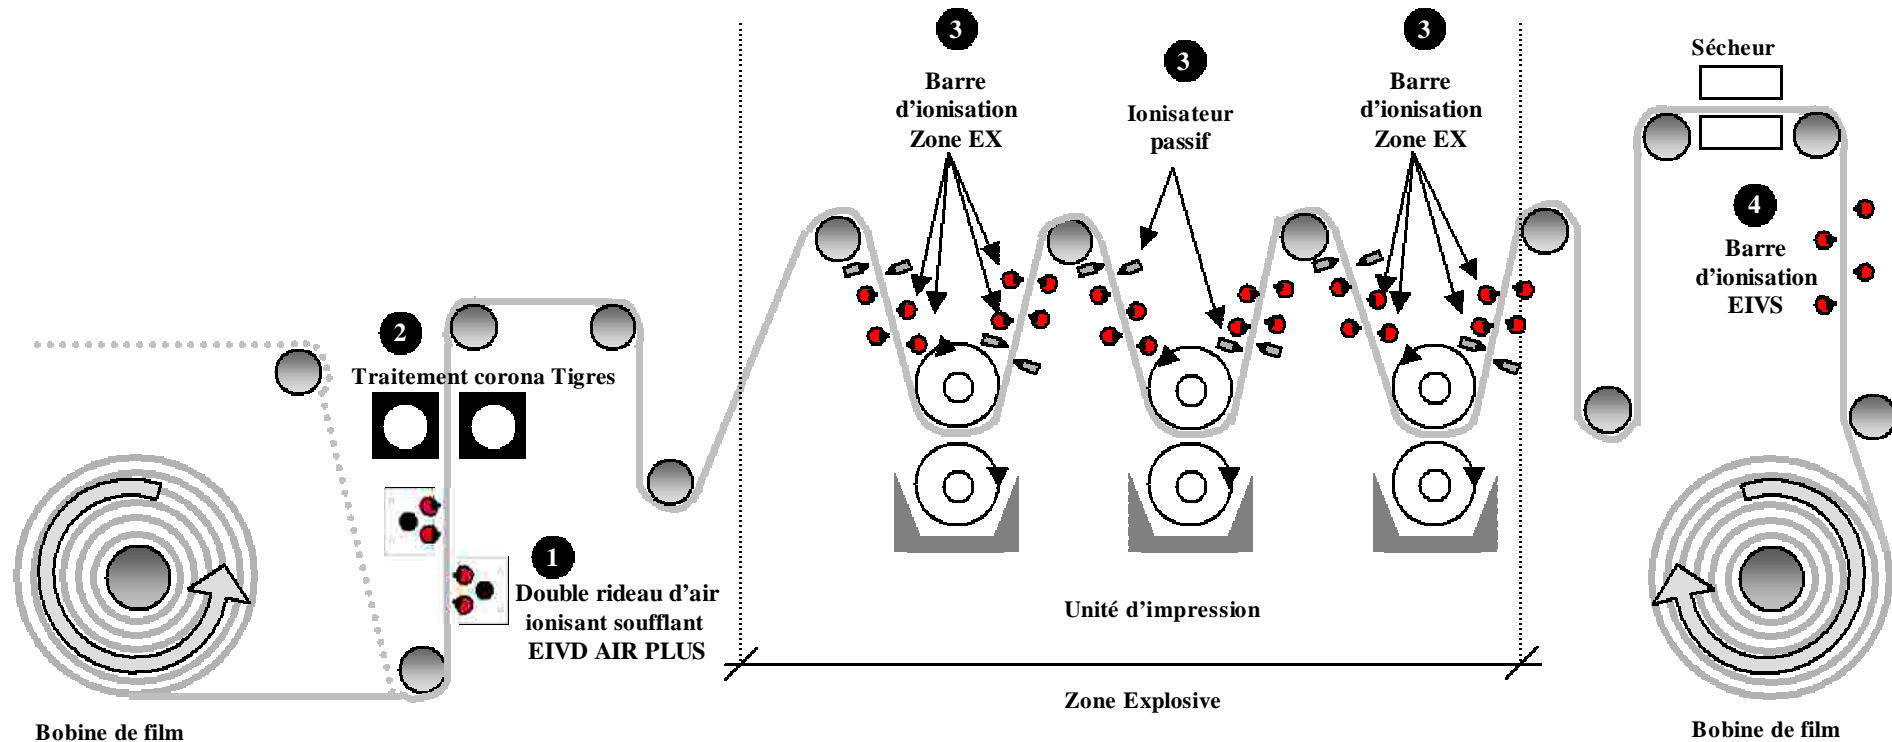
- 1 Avant le traitement corona décharge et dépoussiérage du film.
- 2 Traitement corona Tigres
- 3 Avant et après les unités d'impression, décharge du film de chaque coté avec des ionisateurs passif et des barres d'ionisation pour zone Explosives.
- 4 Avant le rembobinage ionisation pour éviter les problèmes de plie ou de décharge sur les opérateurs.
